Tạp chí Khoa học Kỹ thuật Mỏ - Địa chất

Đánh giá hiện trạng một số bãi thải của các mỏ lộ thiên khu vực Cẩm Phả, Quảng Ninh và đề xuất một số giải pháp nâng cao độ ổn định của chúng

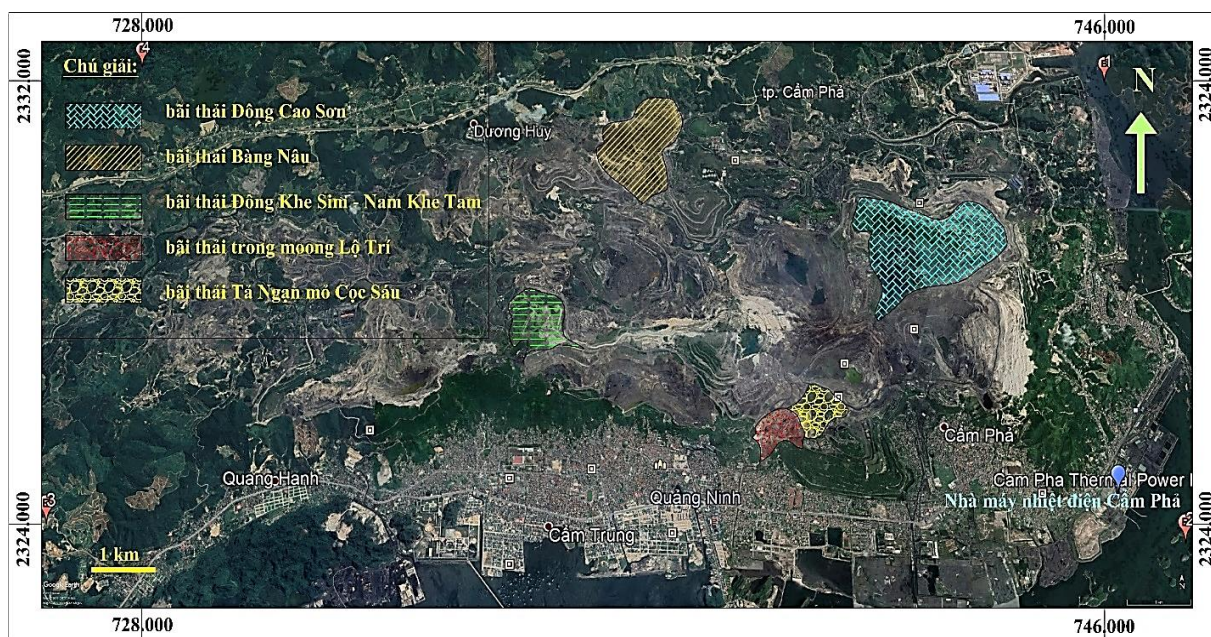
Hình 1. Vị trí, địa hình và hình dạng một số bãi thải đang sử dụng của các mỏ than lộ thiên khu vực Cẩm Phả, Quảng Ninh (ảnh vệ tinh từ Google Earth).

nằm trên địa hình sườn dốc, thung lũng, hoặc dạng hỗn hợp cả sườn dốc và thung lũng (Bảng 1), với góc dốc nền $3\div 5^{\circ}$. Vị trí các bãi thải thể hiện trên Hình 1.

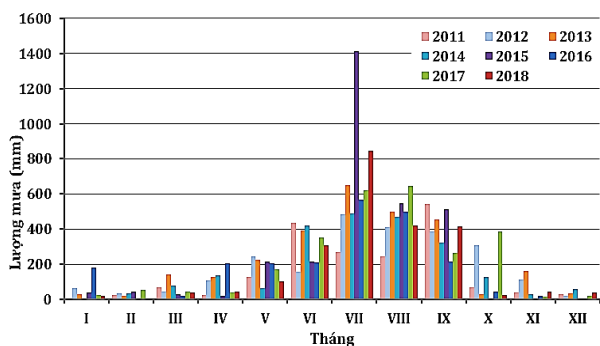
Hình 2. Biểu đồ thể hiện lượng mưa theo tháng trong các năm 2011 - 2018 tại TP Cẩm Phả, Quảng Ninh (trạm đo Cửa Ông).

Tốc độ gió trung bình năm là $3\div 3,4$ m/s. Nhiệt độ trung bình của khu vực Cẩm Phả nằm trong khoảng $23\div 27^{\circ}\text{C}$, độ ẩm trung bình đạt 84,6%. Lượng bốc hơi trung bình trong các năm 2011-2018 trong vùng là $60\div 100$ mm, thay đổi theo mùa. Đáng chú ý, tại khu vực này, lượng mưa hàng năm tương đối lớn (lên tới 3.552 mm - theo trạm đo tại Cửa Ông), khác biệt rõ rệt theo mùa. Mùa mưa bắt đầu từ tháng 4 đến tháng 10, chiếm 80 - 90% lượng mưa cả năm. Mưa thường lớn nhất vào tháng 7, 8 hàng năm, trung bình nằm trong khoảng 400 - 600 mm. Tuy nhiên, cuối tháng 7 năm 2015, xảy ra trận mưa lịch sử lên tới 1400 mm, gấp khoảng ba lần lượng mưa trung bình hàng năm cùng tháng vào các năm trước (Hình 2). Hình 2 cho thấy, trong các năm 2011-2014, lượng mưa hàng năm thay đổi không đáng kể, năm 2015 lượng mưa tăng đột biến. Sau 2015, lượng mưa hàng tháng có xu hướng biến đổi khó lường, gây ảnh hưởng lớn tới hoạt động khai thác cũng như đổ thải tại khu vực.

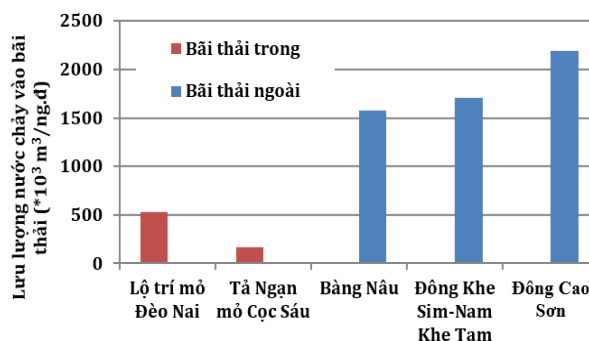
Hình 3. Biểu đồ thể hiện lưu lượng nước chảy vào một số bãi thải trong và bãi thải ngoài khu vực Cẩm Phả (tính toán theo lượng mưa lớn nhất ngày 26/7/2015: 436,8 mm/ngày đêm).

Yếu tố chính thúc đẩy các hiện tượng mất ổn định trên là lượng mưa lớn tập trung trong thời gian ngắn. Đợt mưa, lũ lịch sử năm 2015 kéo dài liên tiếp từ những 26/07 đến 05/08/2015 cho thấy, các trận mưa lớn thường diễn ra nối tiếp nhau. Tính toán theo lượng mưa ngày lớn nhất (436,8 mm/ngày đêm) và thông số bãi thải cho thấy, lượng nước chảy vào các bãi thải ngoài lớn lên tới hơn 2 triệu m³/ngày đêm, lớn gấp 3÷10 lần lượng nước chảy vào các bãi thải trong, điển hình là tại bãi thải Đông Cao Sơn (Hình 3).

Như số liệu tính toán ở trên, lượng nước chảy vào bãi thải trong không nhiều (Hình 3), do đó dù chiều cao bãi thải tương đối lớn nhưng tại bãi thải trong moong Lộ Trí chỉ xảy ra hiện tượng xói lở cục bộ (Hình 8). Tại bãi thải trong moong Tả Ngạn, công tác đổ thải đã dừng ở cao trình +153 m (không lớn), toàn bộ nước mặt từ cao trình +50 m trở lên thuộc sườn phía Đông được tập trung vào hố bơm trung gian (mức -34 m) mở Cọc sáu để thoát cưỡng bức ra ngoài cùng với hệ thống thoát nước chung từ moong Thắng Lợi. Sườn phía Tây được thoát qua mương thoát nước mặt mỏ Đèo Nai. Vì vậy, bãi thải này không xảy ra hiện tượng mất ổn định (Hình 9).

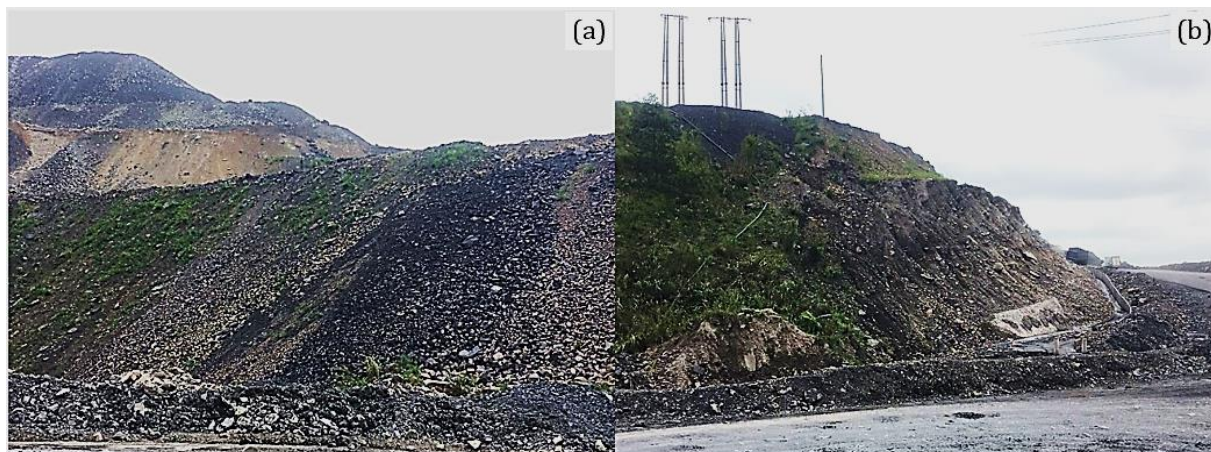
Lượng nước chảy tràn đủ lớn, có khả năng gây xói lở cục bộ, bồi lắng chân tầng, gây hiện tượng chập tầng thải (Bảng 5, Hình 4÷6), từ đó làm giảm chiều rộng tầng thải, cũng như giảm góc dốc của sườn thải tại một số bãi thải như thể hiện trên Bảng 6. Đa phần các bãi thải được xây dựng theo

Hình 4. Hiện trạng xói lở và bồi lắng chân tầng tại bãi thải Bàn Nâu.

Đối với phương pháp đổ thải, giải pháp đề xuất là sử dụng phương pháp đổ thải theo lớp thay cho phương pháp đổ thải trên cao. Trong đó, các tầng thải được đổ theo từng lớp với chiều dày không quá 4÷6 m. Các lớp này phải được lu lèn và đạt độ chặt yêu cầu trước khi đổ lớp tiếp theo. Phương pháp này không chỉ giảm sự phân tách thành phần hạt theo độ cao tầng thải, giảm độ lỗ rỗng trong thân khối thải, tăng sức kháng cắt của đất đá, mà còn giảm chiều cao khối thải, từ đó, giúp khối thải ổn định hơn.

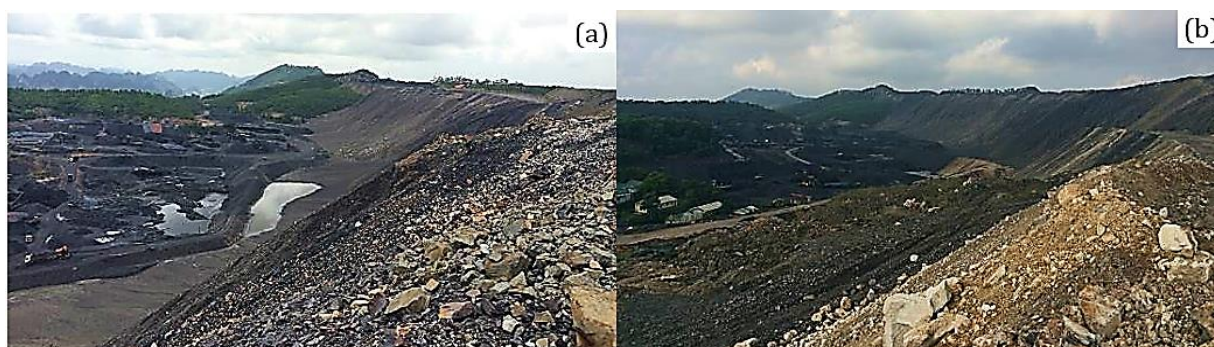
Hình 5. Động nước trên mặt tầng và xói ở bãi thải Đông Khe Sim - Nam Khe Tam (Viện Khoa học và Công nghệ Mỏ - Vinacomin, 2016).

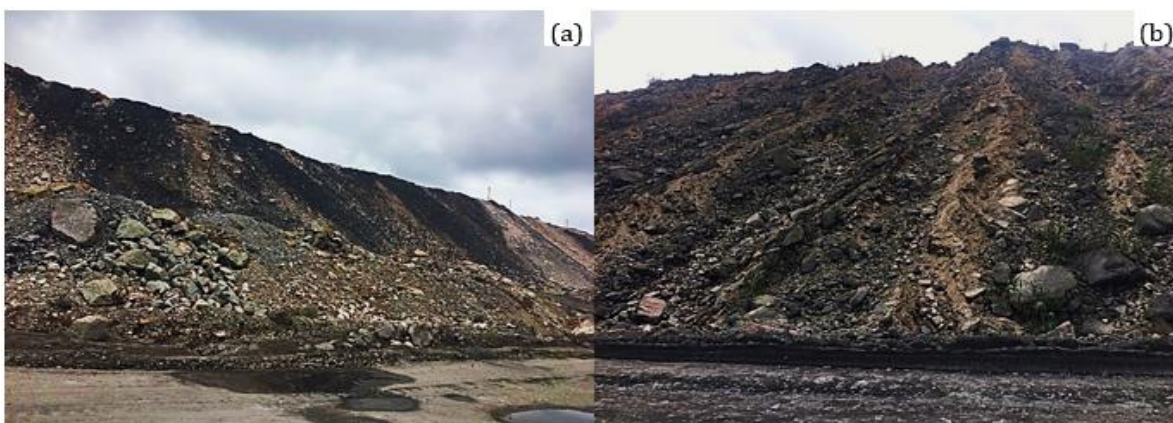
hình cánh cung lồi nhằm phân tán các dòng chảy tràn, giảm sự xói lở khi xuất hiện dòng chảy tràn. Tuy nhiên, phía Đông của bãi thải Đông Cao Sơn có một số khu vực được xây dựng theo hình cánh cung lõm khiến các dòng chảy tràn tập trung vào một chỗ với lưu lượng lớn phá vỡ hệ thống

thoát nước mặt, chân tầng, gây ngập úng mặt tầng chảy tràn qua sườn tầng cuốn theo đất đá thải xuống các tầng phía dưới tạo nên các dòng xói mặt, xói ngầm xuyên thủng các sườn thải, chân bãi thải bị mở rộng do đất đá cỡ hạt nhỏ bị rửa trôi từ mặt tầng và sườn tầng. Trên sườn tầng thải hình thành các rãnh xói nối tiếp nhau, chiều rộng các rãnh lên đến hàng chục mét, mặt tầng bị thu hẹp, cá biệt có những vị trí xảy ra lũ bùn đá (Hình 6, Hình 7).

Hình 6. Hiện tượng xói lở, sạt sườn tầng thải tại phía Đông của bãi thải Đông Cao Sơn.

Như đã thảo luận ở trên, từ sau năm 2015, lượng mưa tại khu vực Cẩm Phả thay đổi rất khó lường, gây xói lở, bồi lắng chân tầng. Lượng nước này sẽ theo các mương thoát nước chảy thẳng ra sông, suối lân cận. Tuy nhiên, kích thước hệ thống thoát nước không đảm bảo, phân nhánh khu vực thoát nước chưa phù hợp, độ dốc của hệ thống thoát nước chưa đảm bảo,... Do đó, để giảm các hiện tượng mất ổn định do lượng nước chảy tràn, cần xây dựng nhiều mương nước, phân tán dòng chảy, đồng thời nạo vét, khơi thông dòng chảy ở một số khu vực suối như: suối khu Vũ Môn, Mông Dương, Khe Chàm, Đá Mài, Lộ Phòng, Hà Khánh, Hà Tu và các suối khác trong khu vực thường xuyên.

Hơn nữa, mặc dù có các đê, đập chắn tại chân các bãi thải, nhưng do các đê, đập chắn này có kích thước nhỏ, quá gần chân bãi thải trong khi lượng đất đá thải trôi xuống lớn đột biến vượt xa so với tính toán, nên đất đá tràn qua đập và trôi xuống phía dưới. Do đó, cần tính toán và xây dựng lại hệ thống đê, đập chắn với kích thước và vật liệu, kết cấu phù hợp để tránh gây lũ bùn đá xuống các khu vực lân cận.

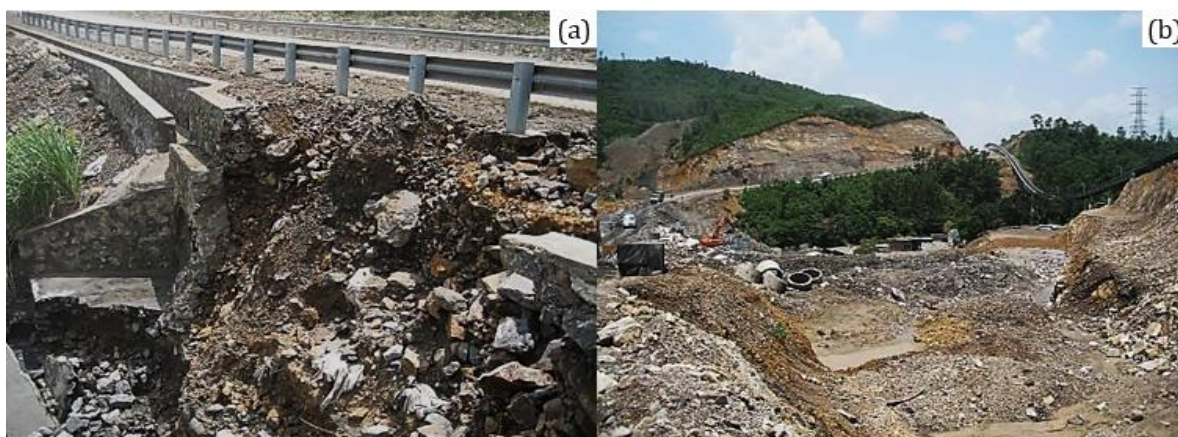
Hình 7. Lũ bùn đá tràn qua đường ảnh hưởng đến dân cư phía dưới (Viện Khoa học Công nghệ Mỏ - Vinacomin, 2016).

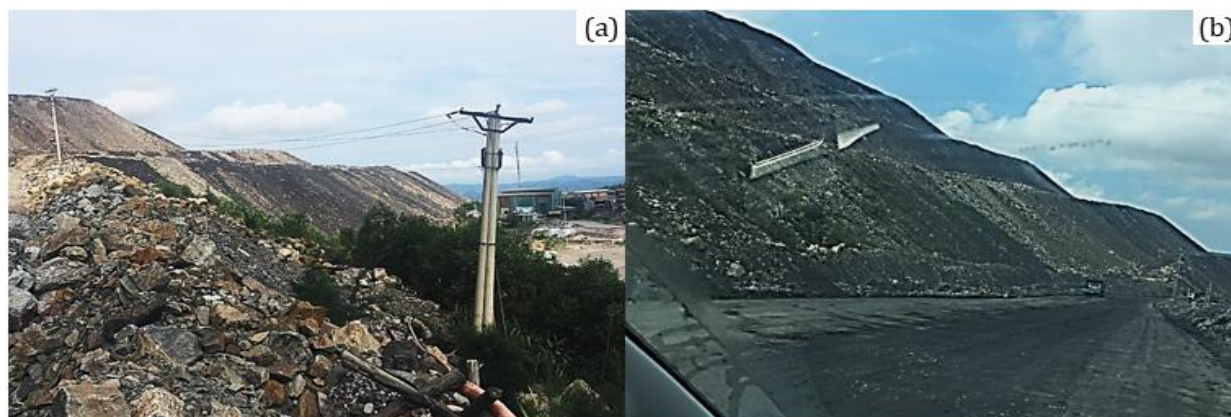
Hình 8. Xói cục bộ tại bãi thải trong moong Lộ trí - Đèo Nai.

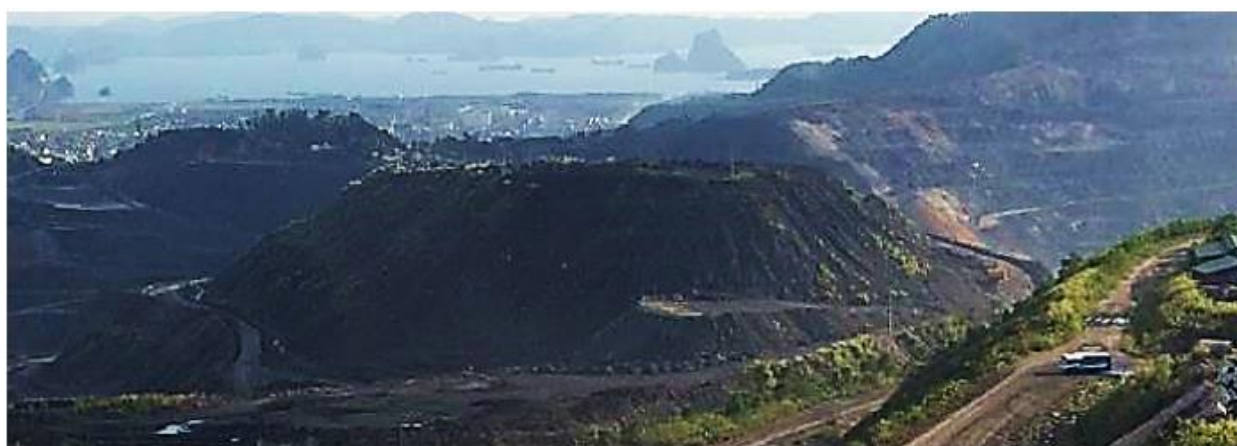
Hình 9. Hiện trạng ổn định của bãi thải trong moong Tả Ngạn.
